# Prüfung von Funktionalen Sicherheitseinrichtungen

Schäden, Prävention und das  
Sicherheitshandbuch

TÜV Thüringen

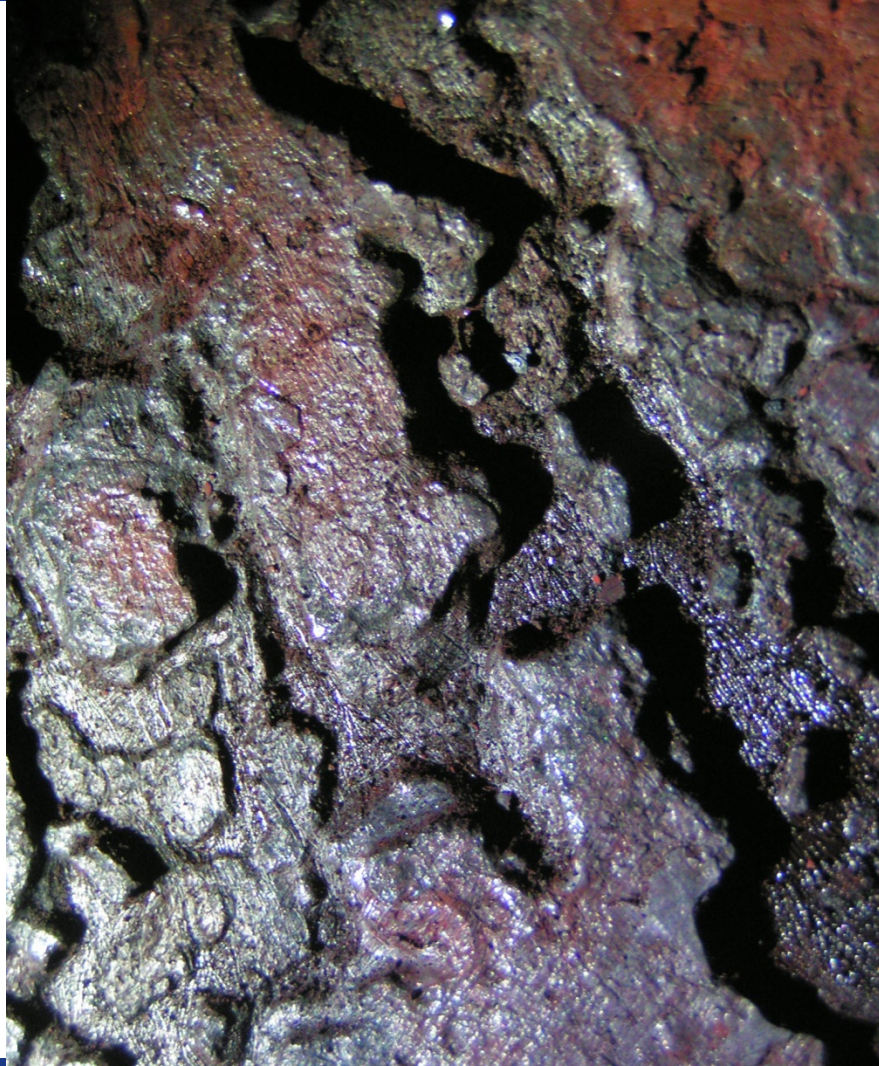
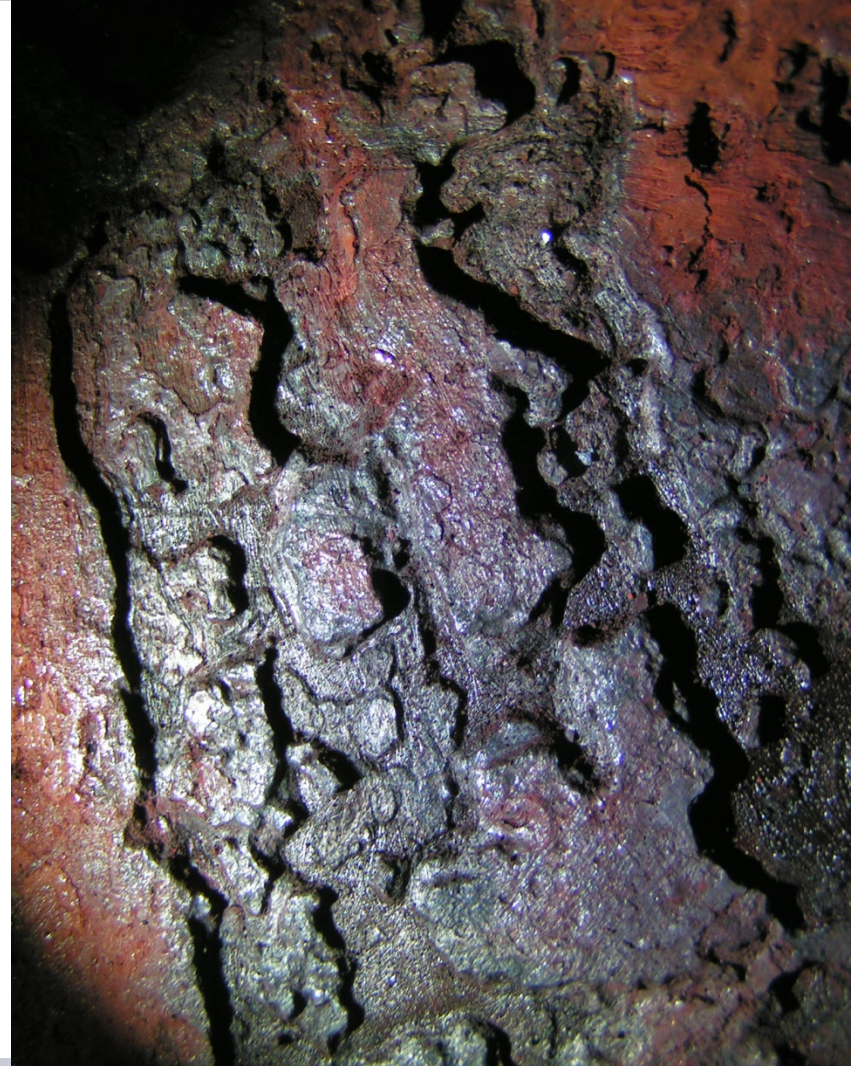
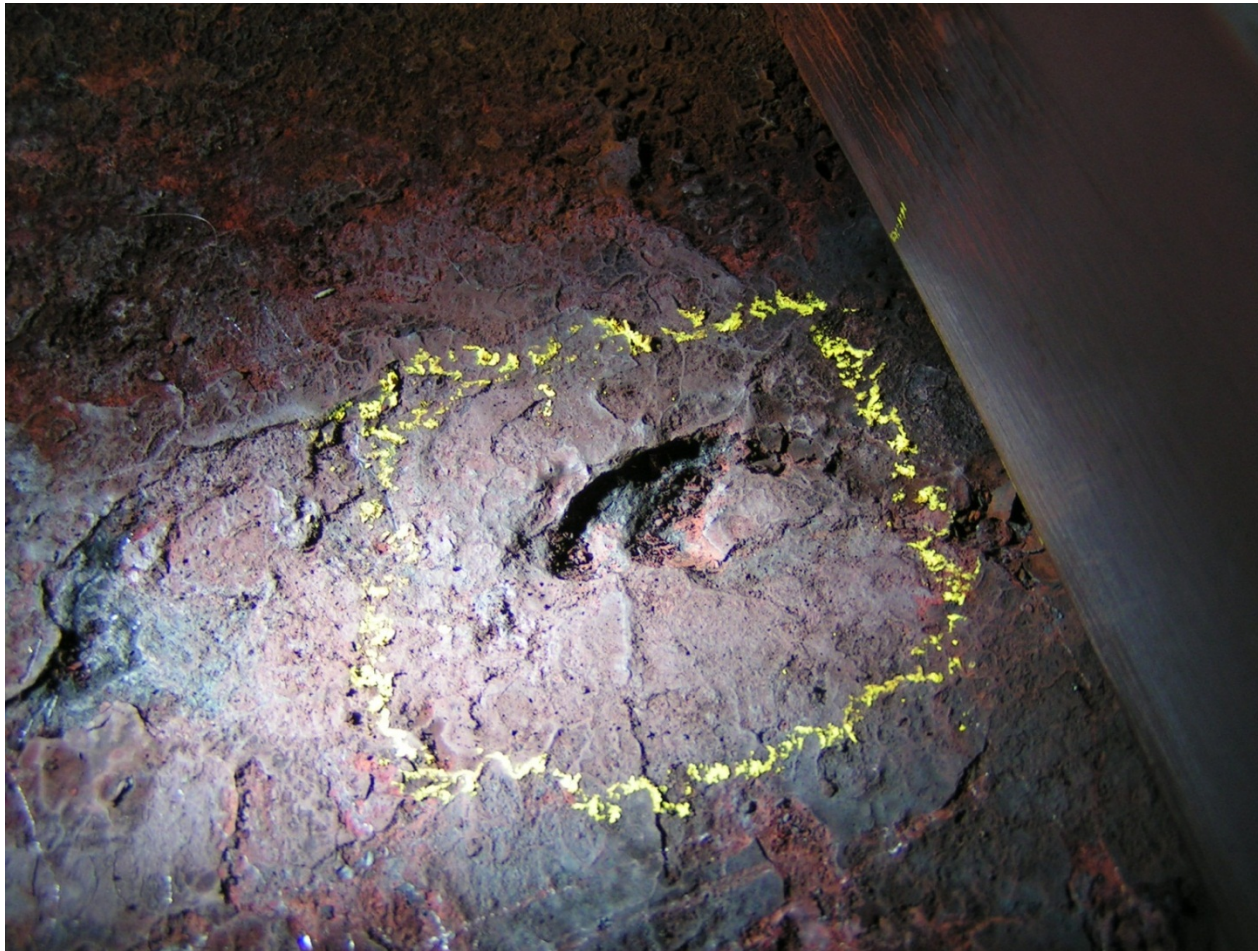
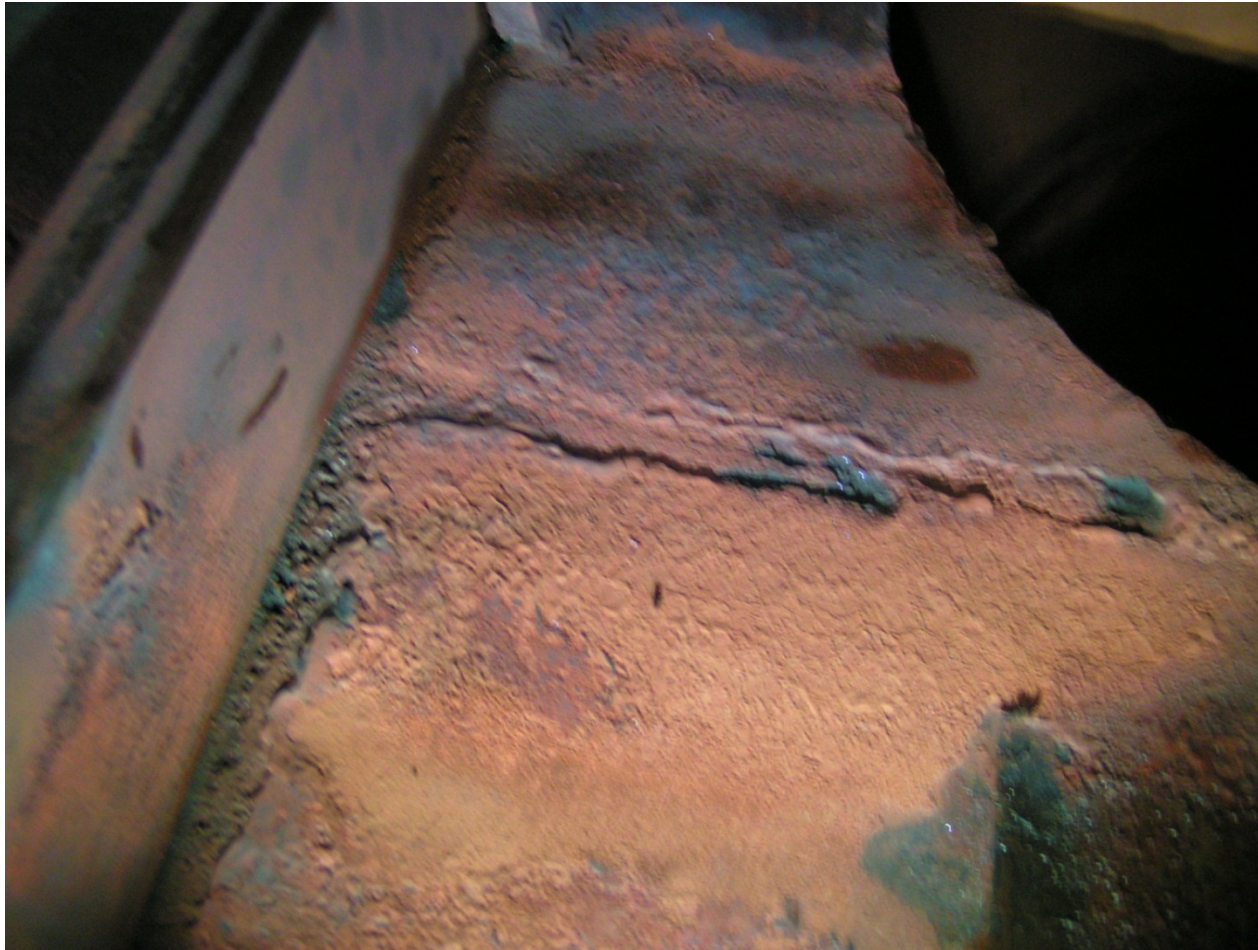
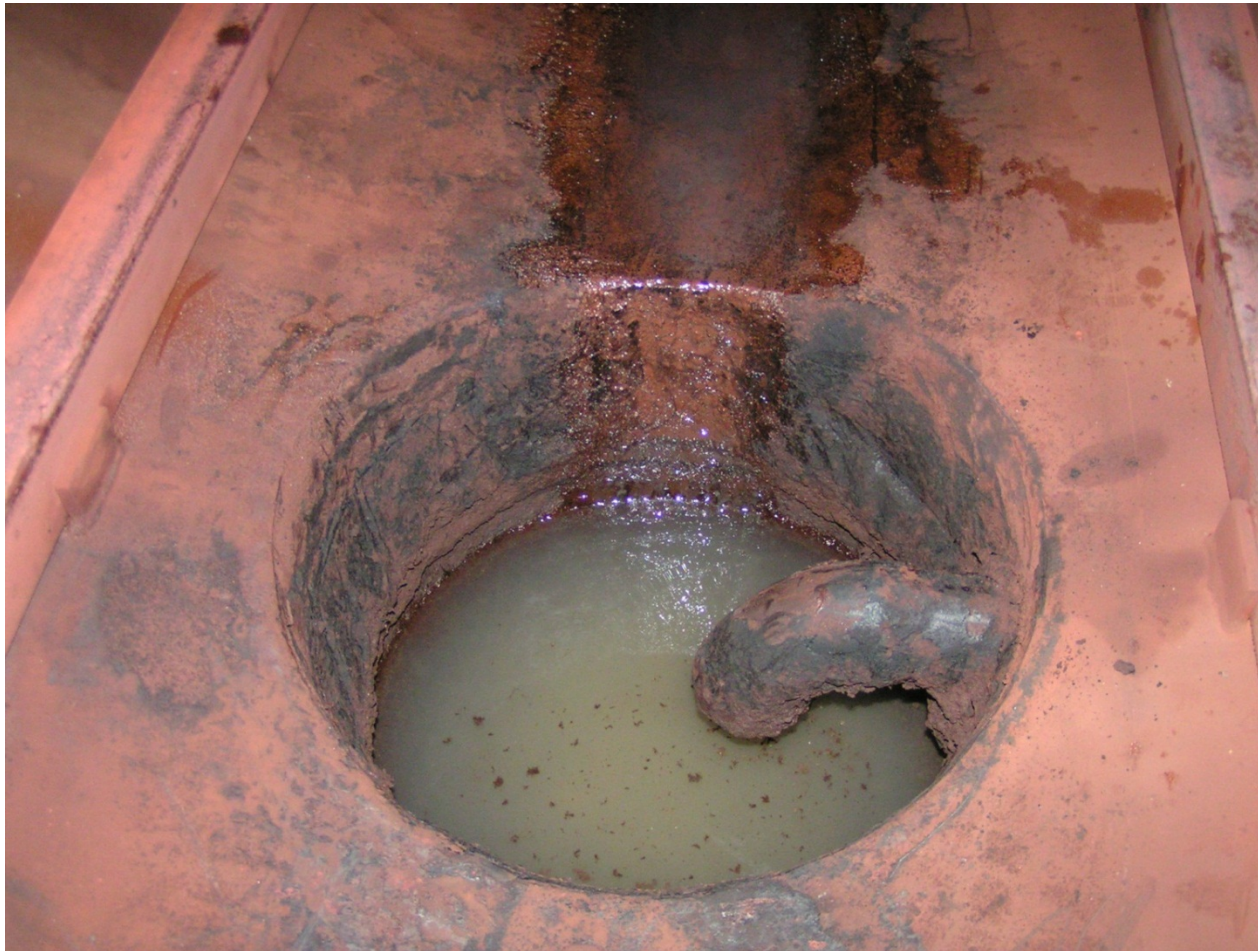
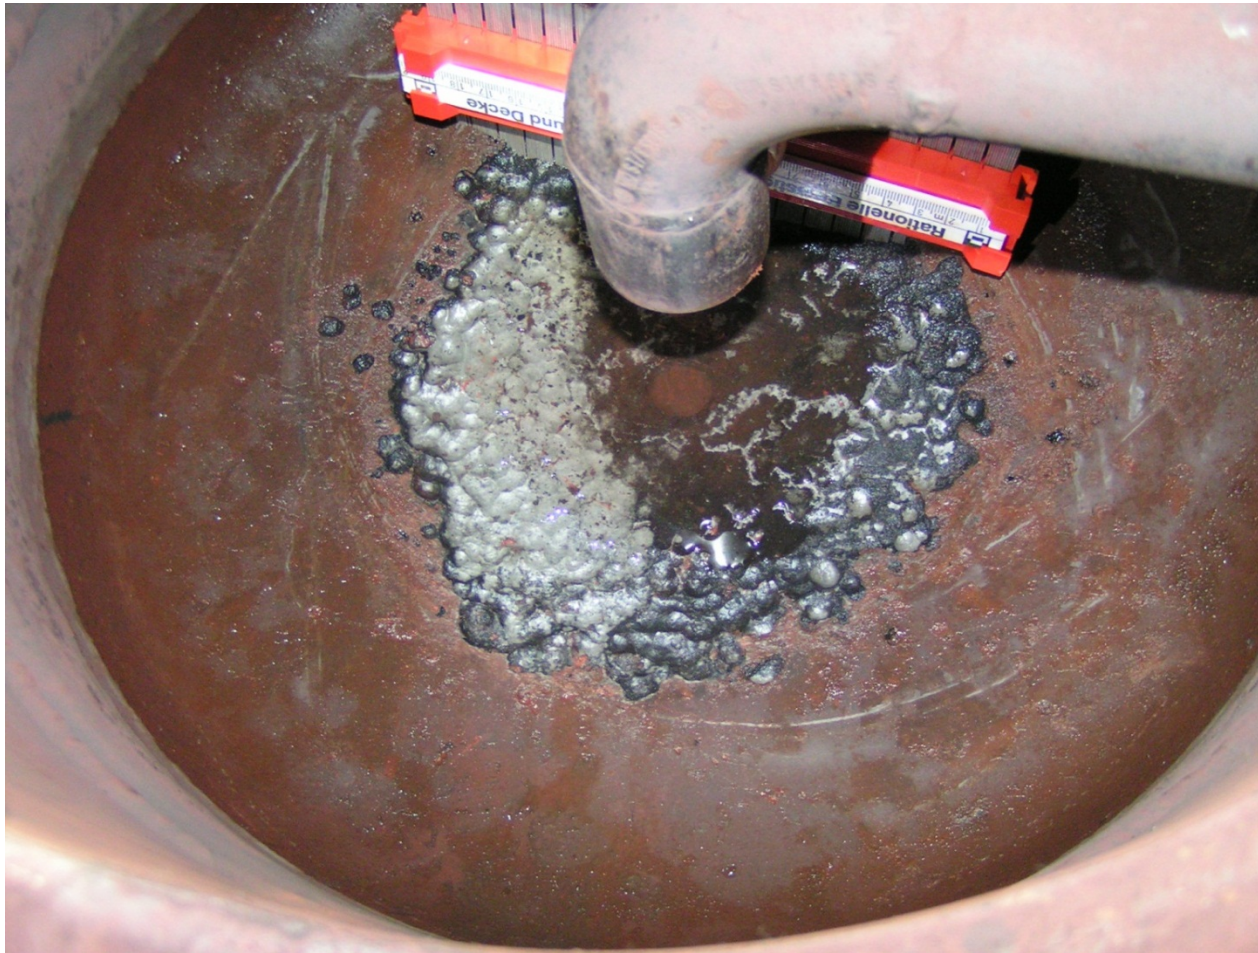
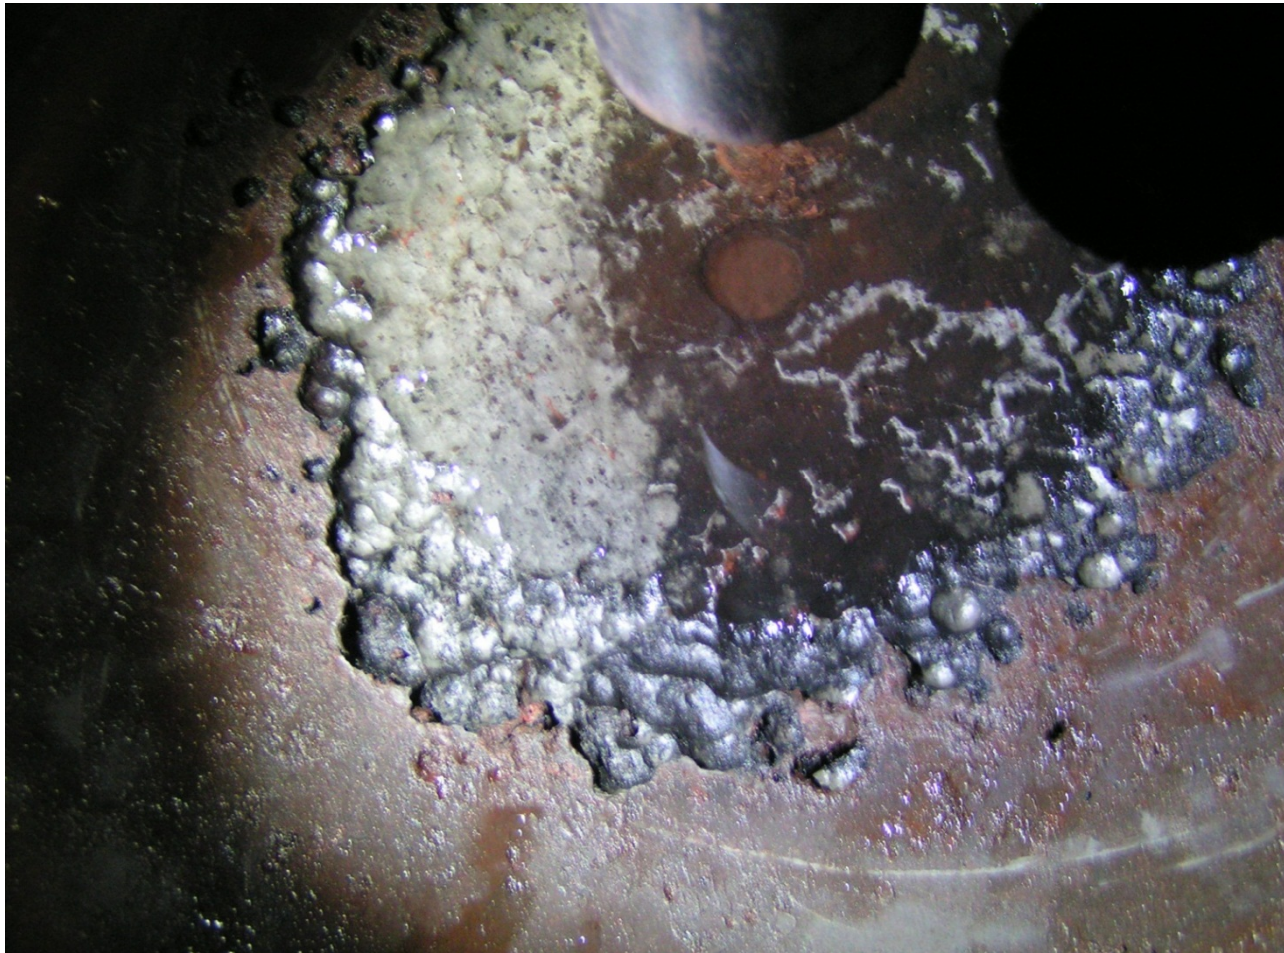
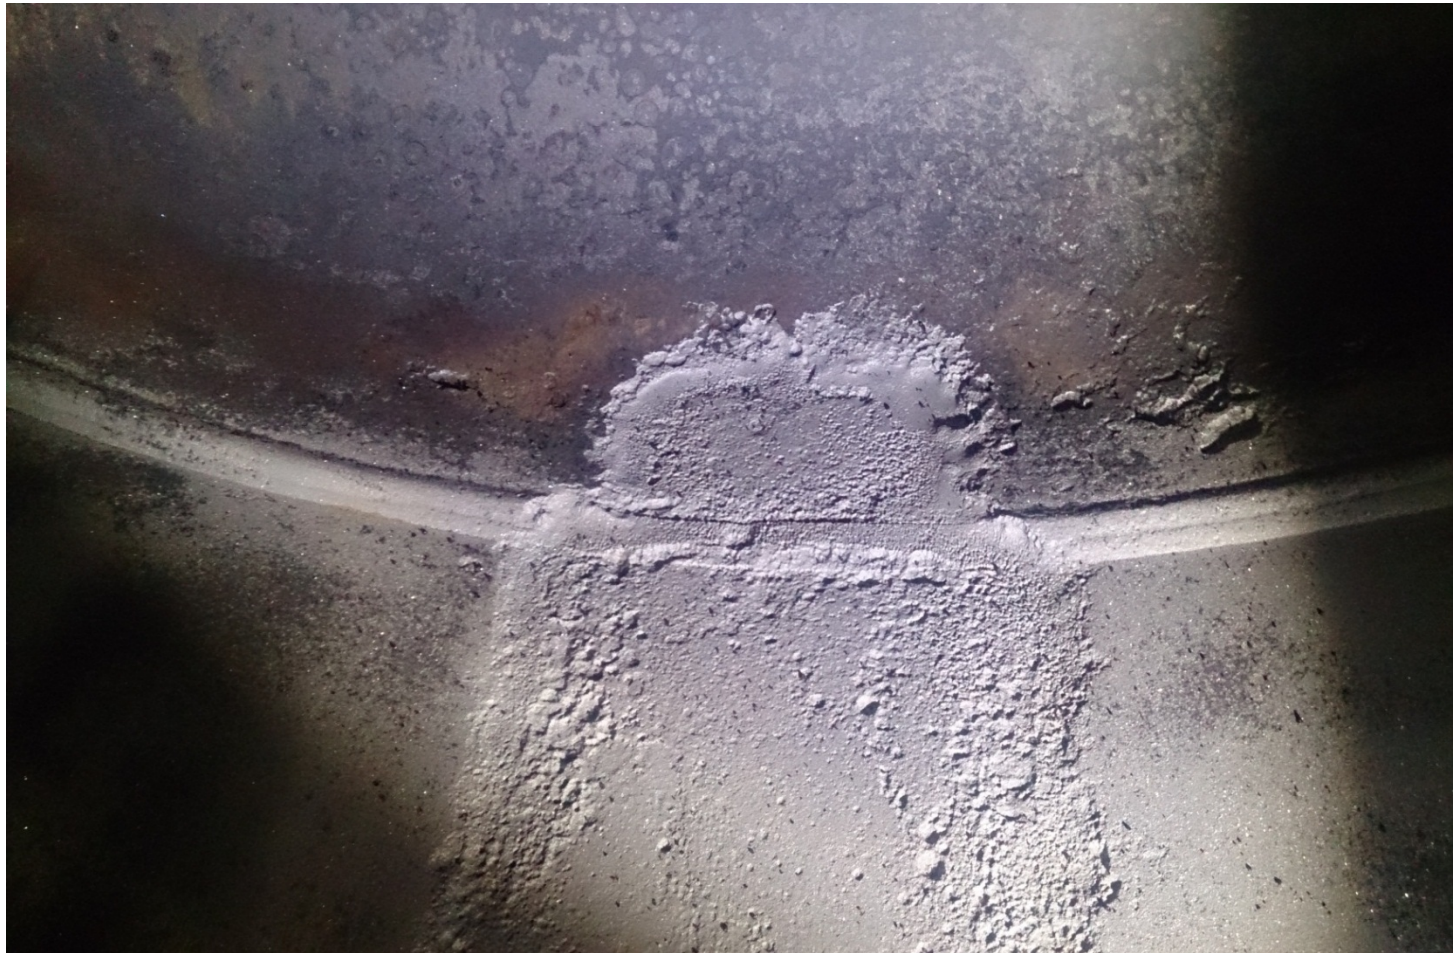
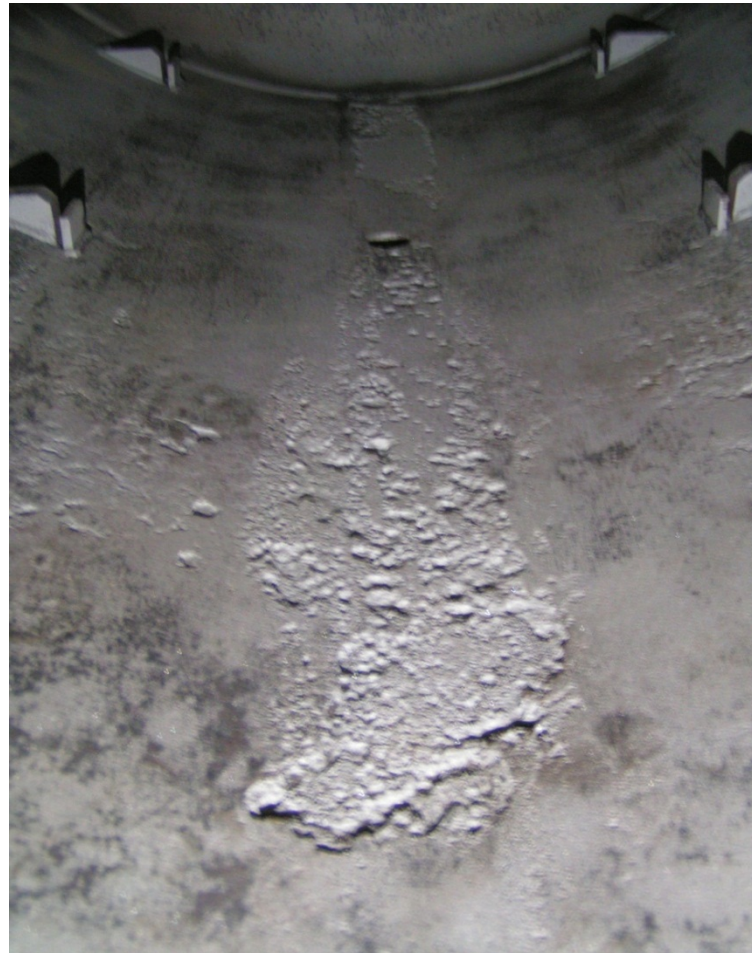
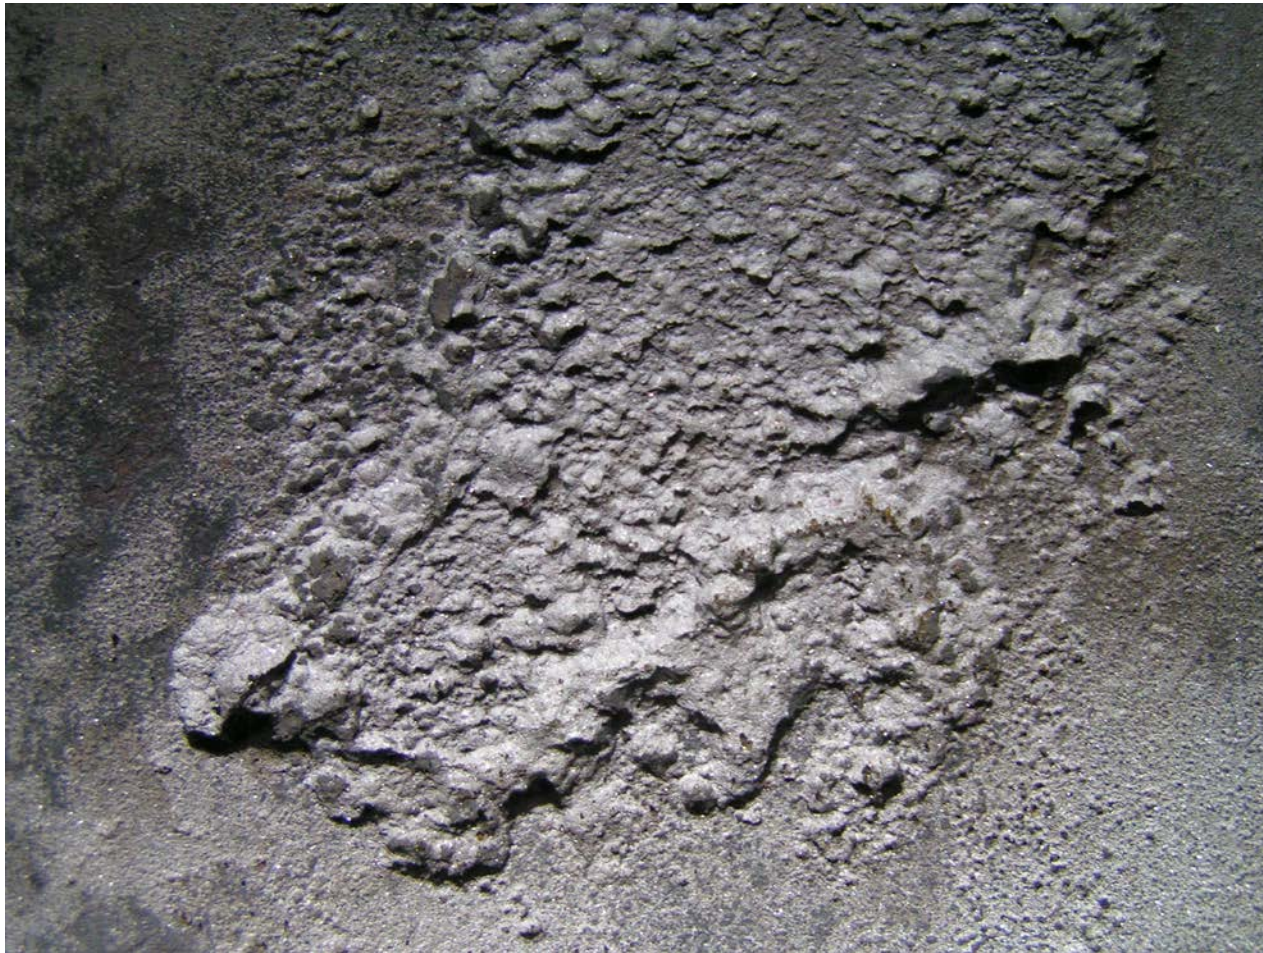
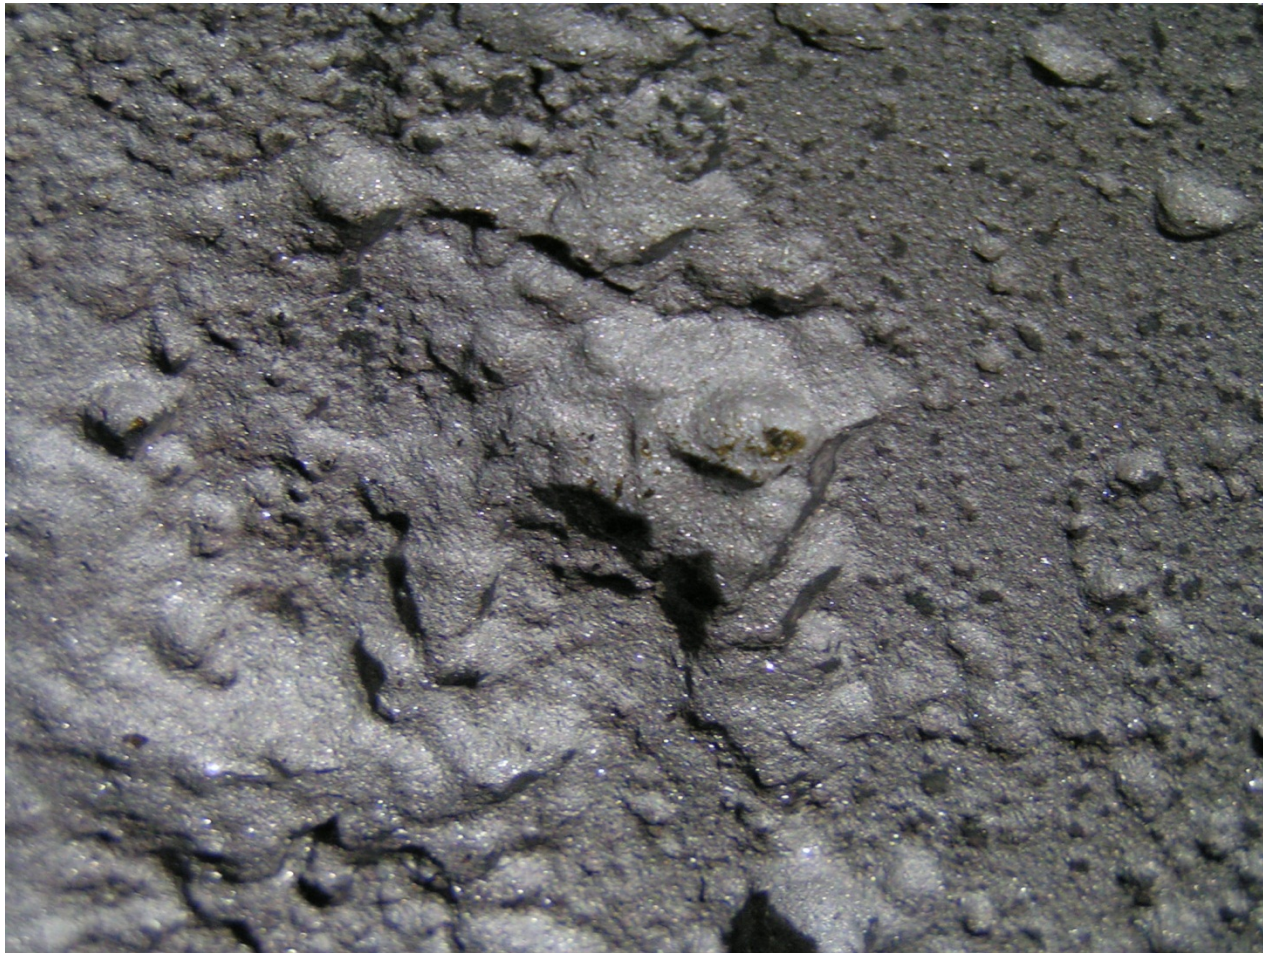
# Liegender Autoklav mit Schnellverschlüssen

# Korrosion und falsche Beschickung

## Fehler in Bedienung

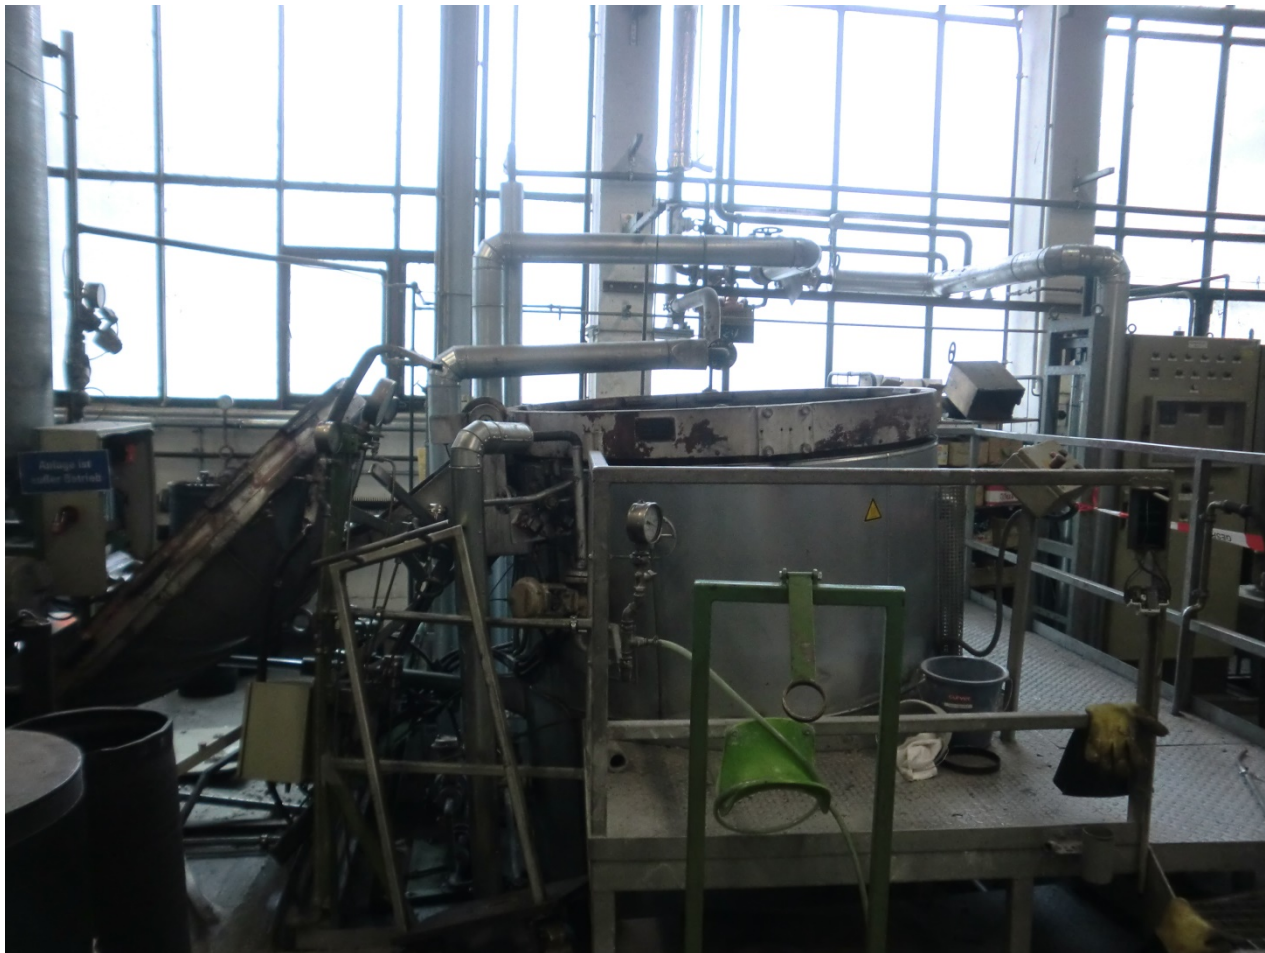
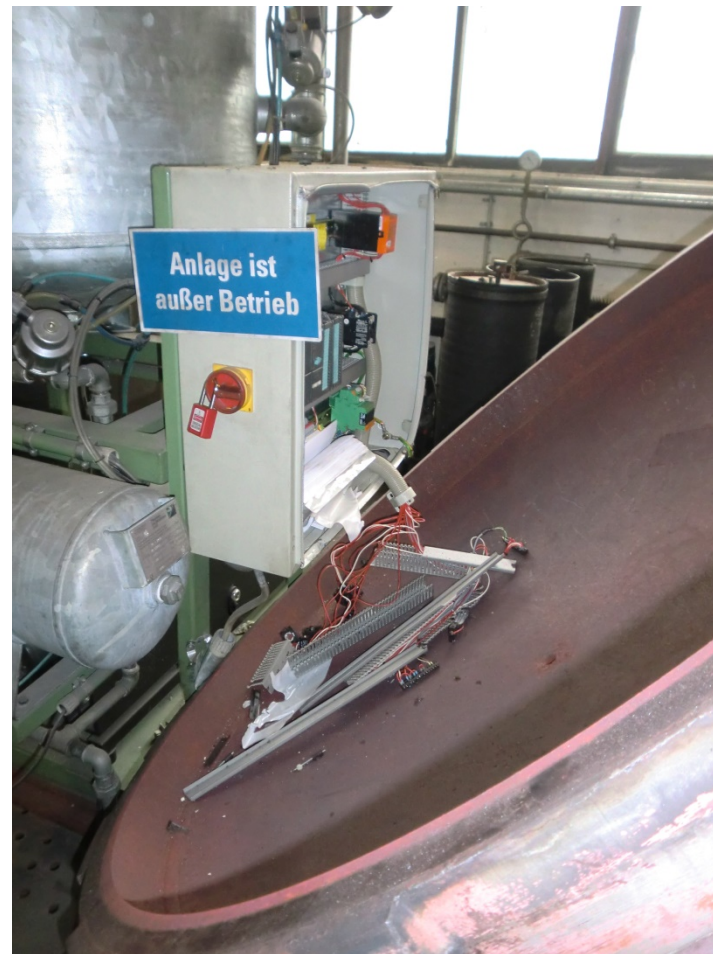
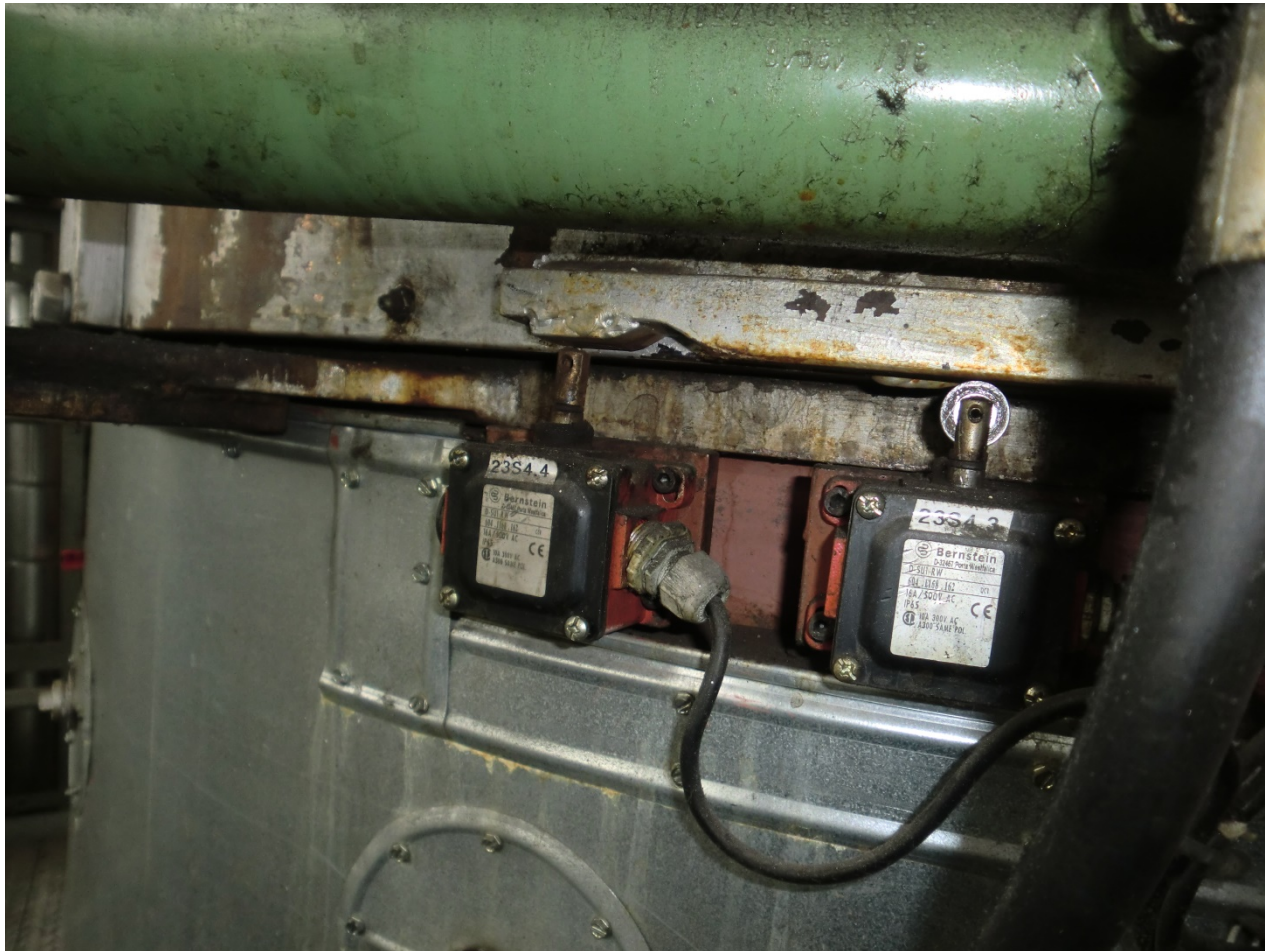
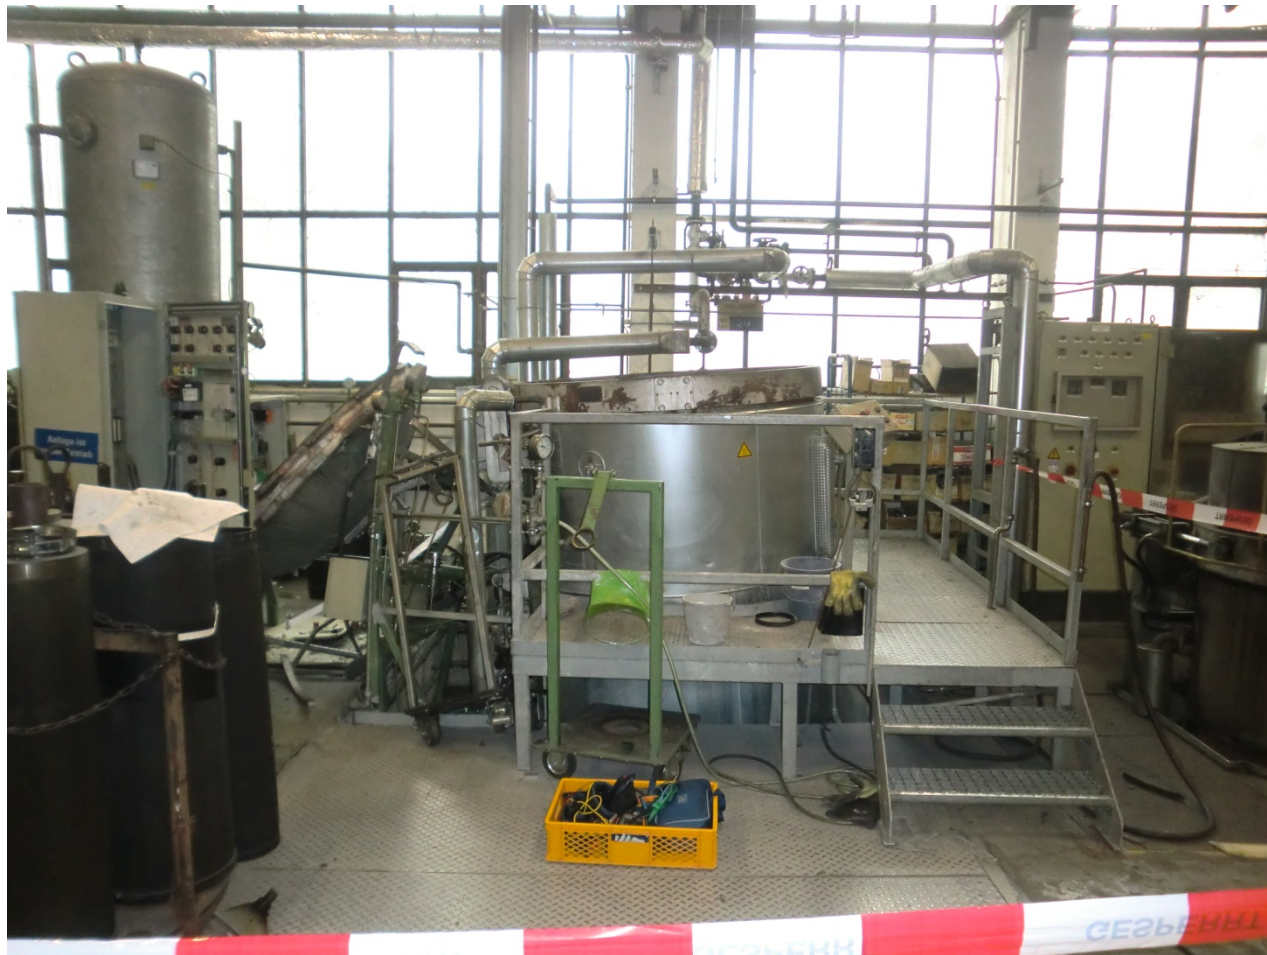
# Schäden auf Grund fehlerhaften Equipment

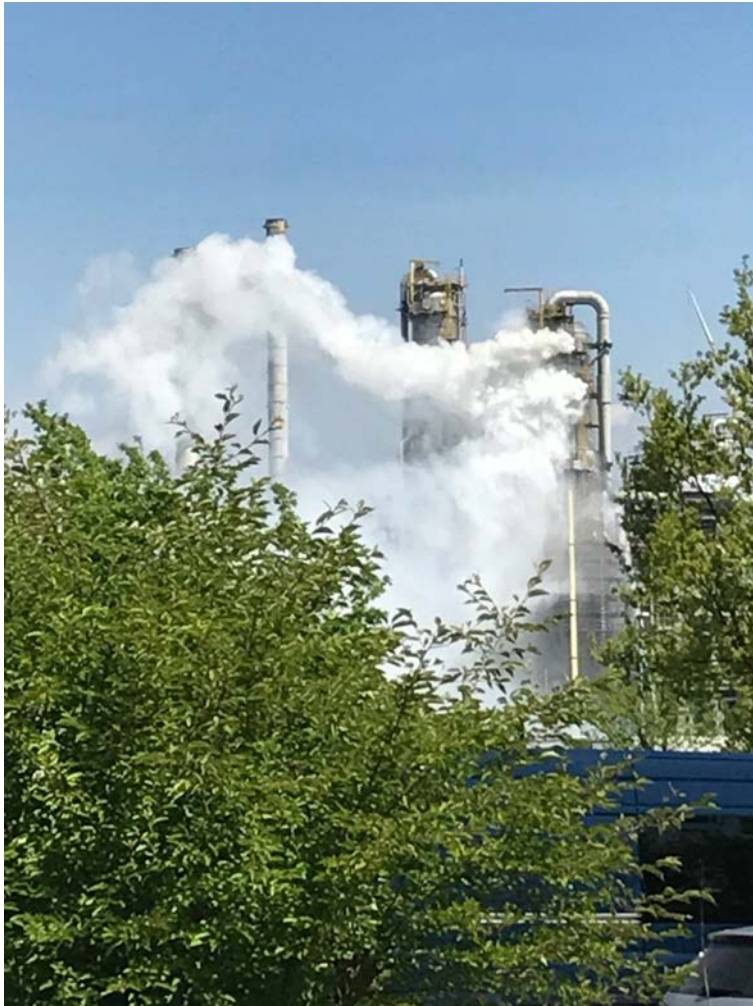
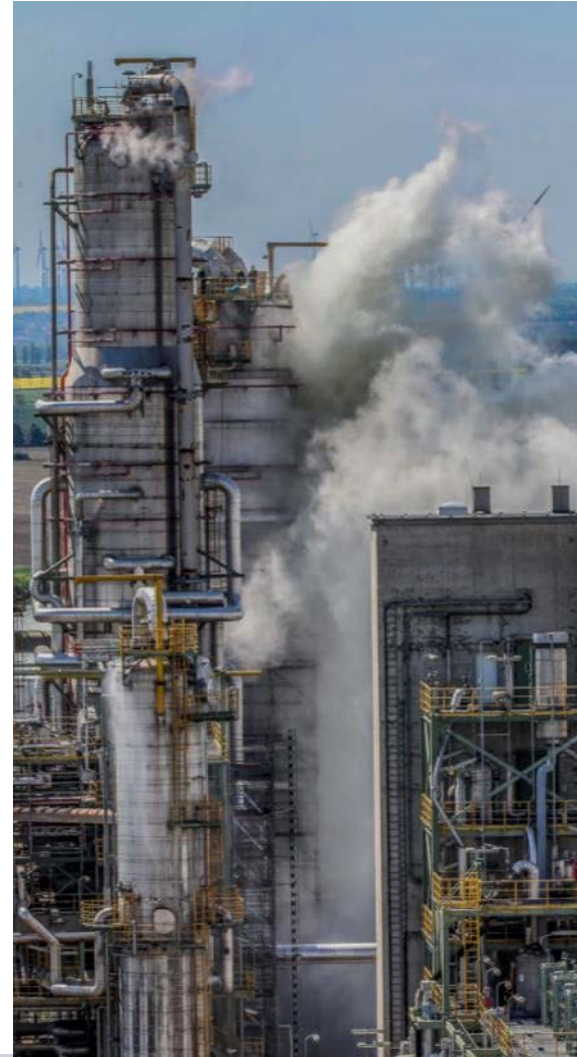
# Plastische Instabilität

- Beulungen im Bereich des Mannloches H 6 legten den Verdacht nahe, dass diese Verformungen nicht ursächlich mit dem Brandereignis im Zusammenhang stehen.
- In diesen Bereichen hat keine signifikante thermische Beeinflussung stattgefunden.
- Damit musste zunächst auch plastische Instabilität unterstellt werden
- Wissenschaftlich fundierte Grundlagen zur plastischen Instabilität sind kaum vorhanden. Ansatzweise beschreibt die TGL 32903/05 diesen Prozess

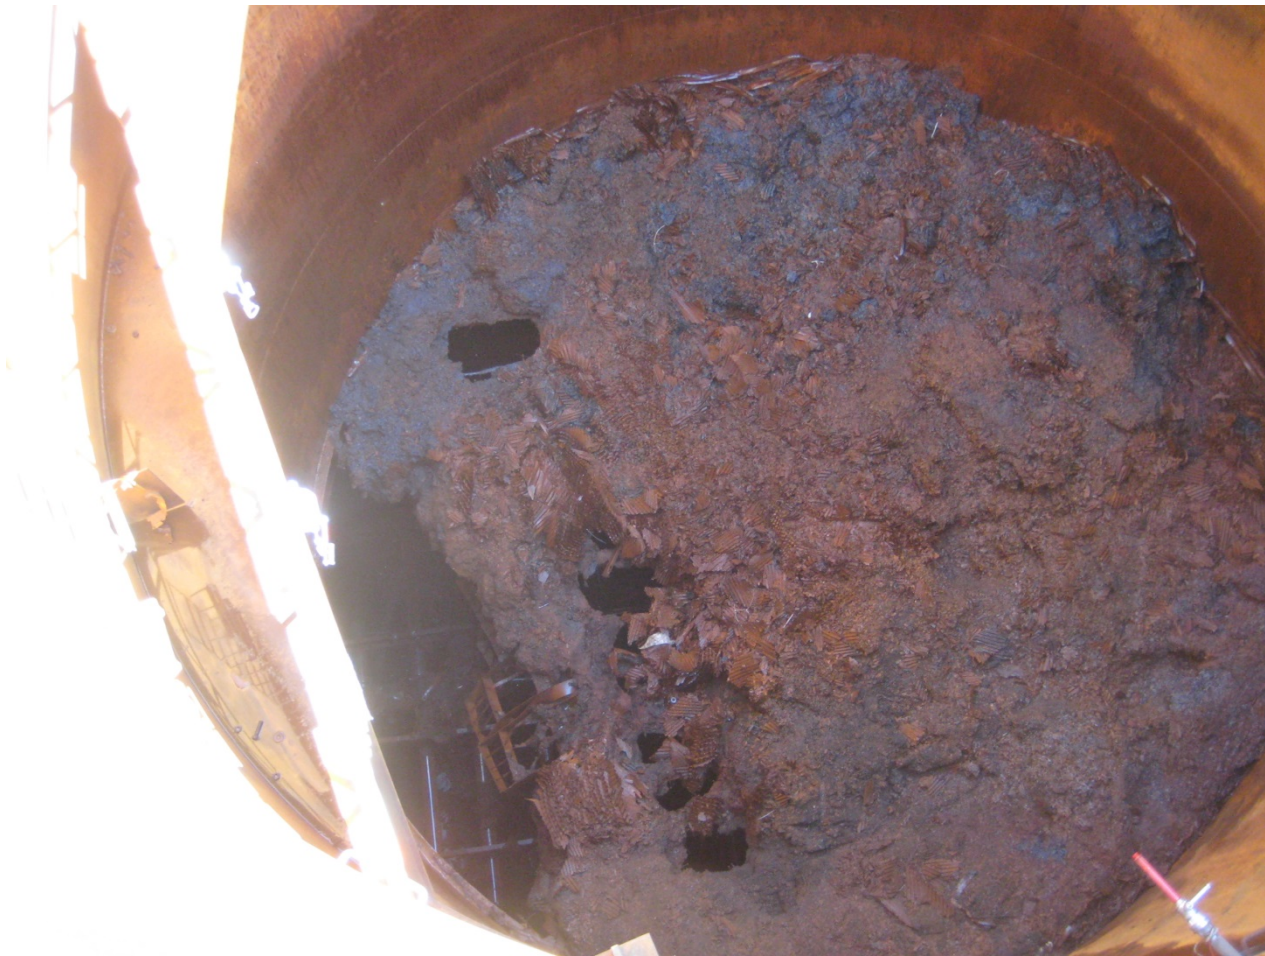
# Schadensbild nach Demontage des Kolonnenkopfes
